# MEER VERTROUWEN IN HOUT

Hoe gedraagt hout zich in de elf jaar oude damwanden, steigers en meerpalen in de jachthaven van het Friese Akkrum? Inspecteurs gingen op onderzoek uit. Ze keken naar de levensduur van houten constructies en leerden hoe deze is op te rekken. René Klaassen (SHR), Jos Creemers (SHR) en Sietze van Dijk (Stichting Probos) lichten hun ontdekkingen toe.

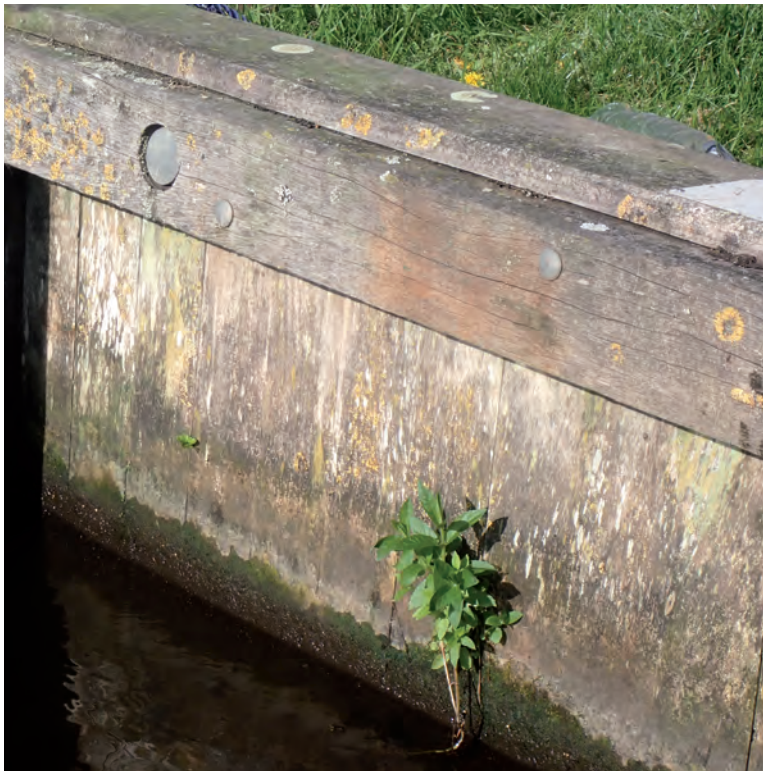
Toepassing van Accoya.

melho in goede staat verkeren. De combinatiedamwanden zijn tot 60 cm onder water beoordeeld. En hoewel de vingervlassen niet zijn waargenomen, zagen we tot dit niveau geen deformaties. Dat duidt op een goed functionerende vingervlas.
